P.R.G. 1991
STUDIO PER LA INDIVIDUAZIONE DEI FABBRICATI AVENTI PARTICOLARI
CARATTERISTICHE DI BENI CULTURALI TIPICI DELLA ZONA RURALE
(Cison di Valmarino)

Piano degli Interventi redatto ai sensi della L.r. n.11 del 23 aprile 2004

STUDIO PER LA INDIVIDUAZIONE DEI
FABBRICATI AVENTI PARTICOLARI
CARATTERISTICHE DI BENI CULTURALI
TIPICI DELLA ZONA RURALE

PARTE SECONDA
schede fabbricati
vol.

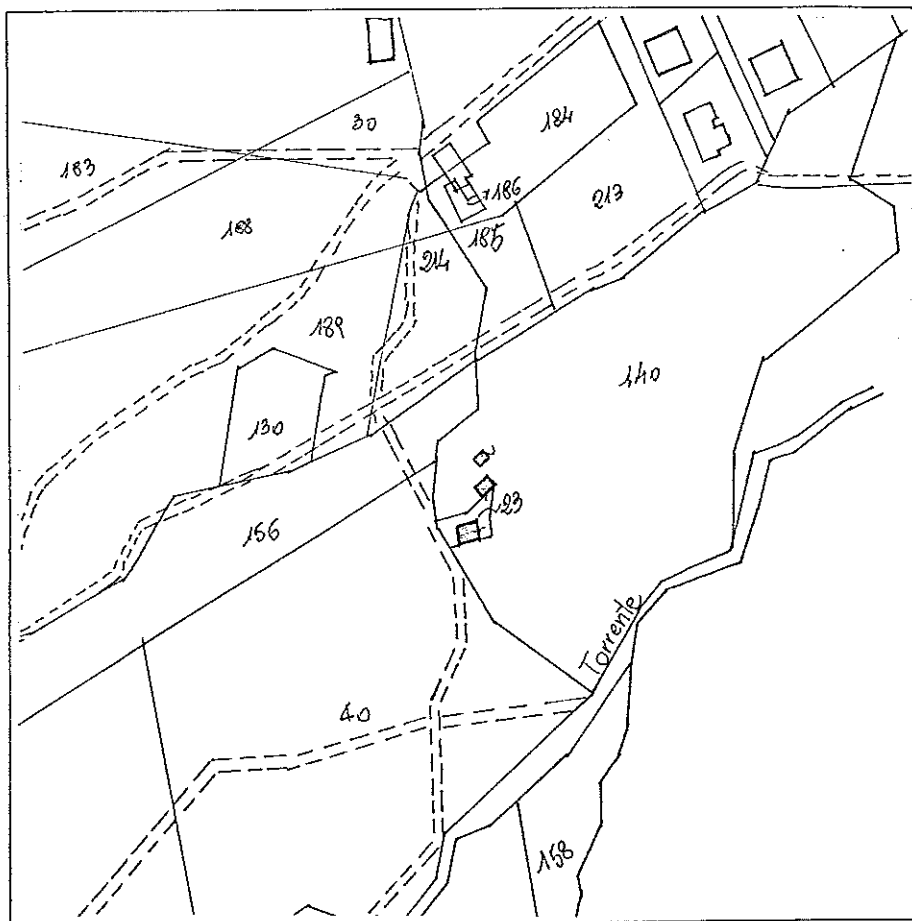
Estratto catastale scala 1 : 2000

UBICAZIONE EDIFICIO: VIA _____ N° _____
LOCALITA' Pra di S. Boldo ESTR. CAT. : SEZ. B FOG. II MAPP. 23

Fabbricato presente al
catasto Napoleonico
(1810)

Fabbricato presente al
catasto Austriaco
(1850)

Fabbricato presente al
catasto Italiano di primo
impianto (primi '900)

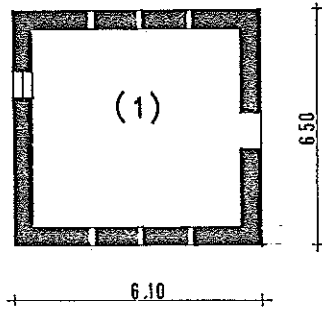
piano T

Assetto distributivo : due fabbricati separati monolocali
 Trasformazioni planimetriche : -----
 NOTE : Il fabbricato a stalla è semidiroccato

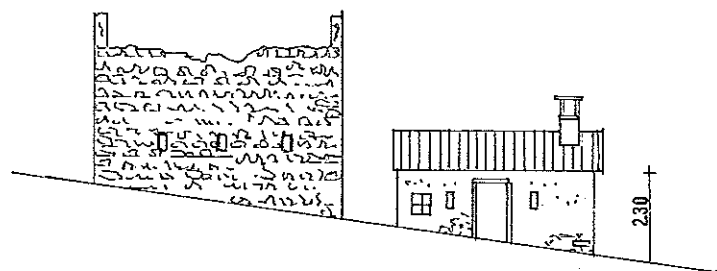
prospetto sud

Tipi di forature : feritoie su entrambi i fabbricati
 Serramenti : solamente portone in legno sul cason
 Paramenti esterni : esposizione dei materiali a vista
 Trasformazione degli elementi di facciata : -----
 NOTE : -----

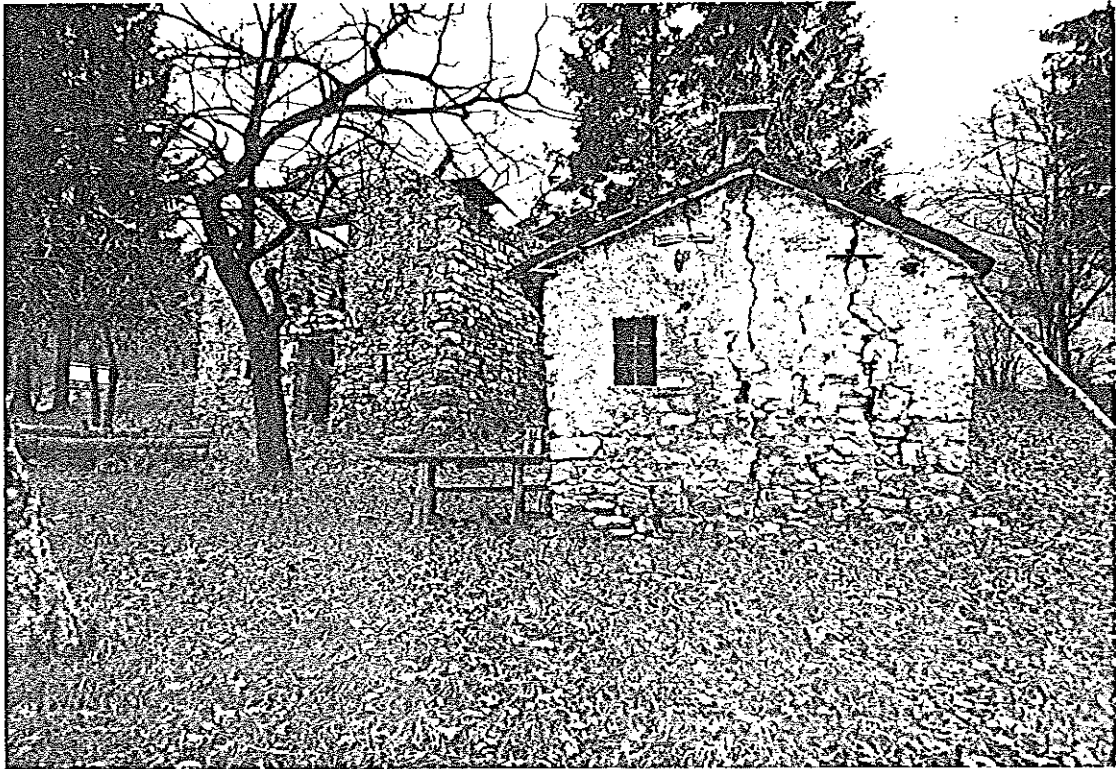
prospetto est

stalla inutilizzabile e diroccata; cason disabitato

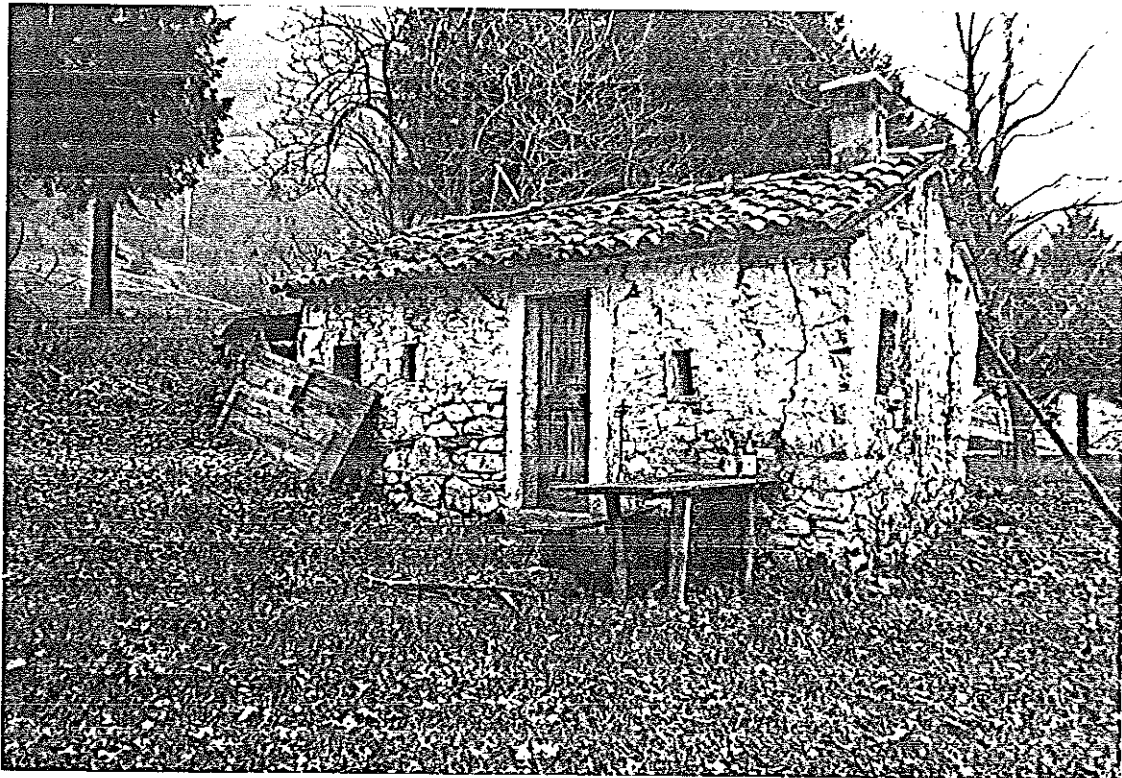
prospetto sud

Murature : in pietra conlegante a vista
 Solai : -----
 Copertura : inesistente (1) ; struttura in legno e riv. Coppi (2)
 Scale : -----

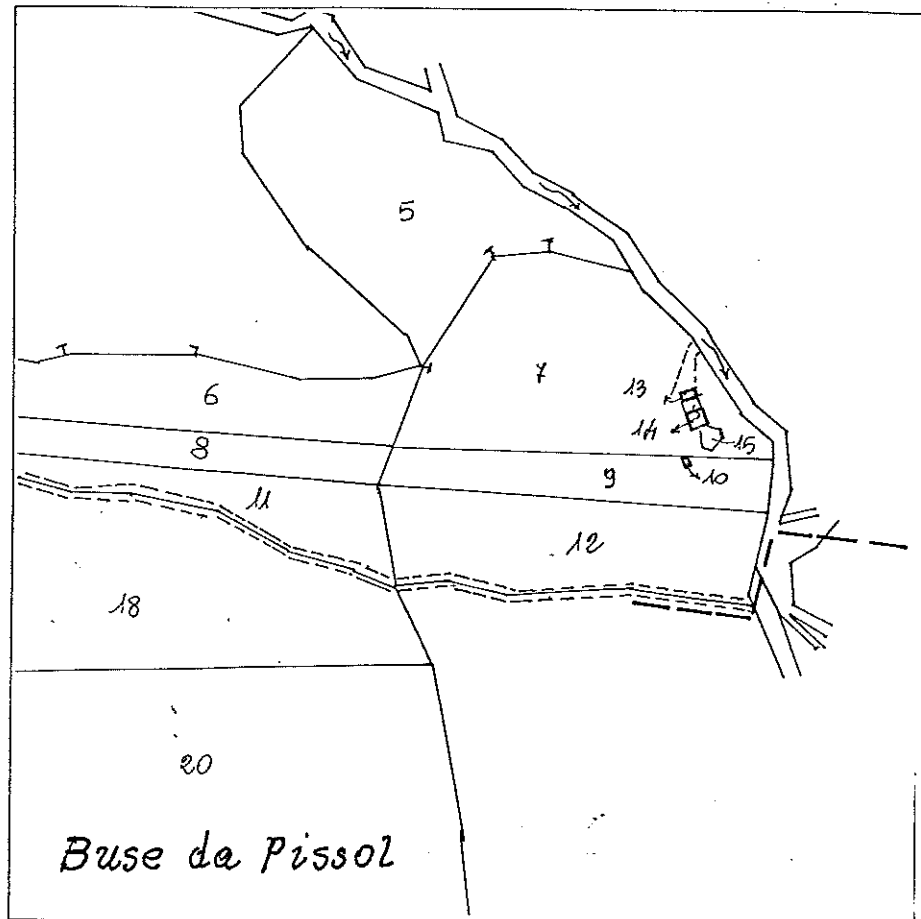
Estratto catastale scala 1 : 2000

UBICAZIONE EDIFICIO: VIA _____ N° _____
LOCALITA' Crode del Pissol ESTR. CAT. : SEZ. B FOG. II MAPP. 13-14-15

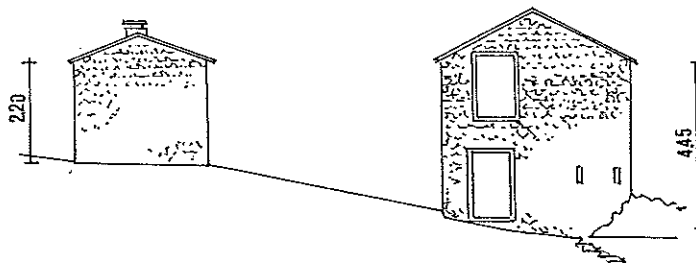
prospetto ovest

Tipi di forature : di forma e dimensione diversa
 Serramenti : legno
 Paramenti esterni : esposizione della tessitura muraria a vista
 Trasformazione degli elementi di facciata : _____
 NOTE : _____

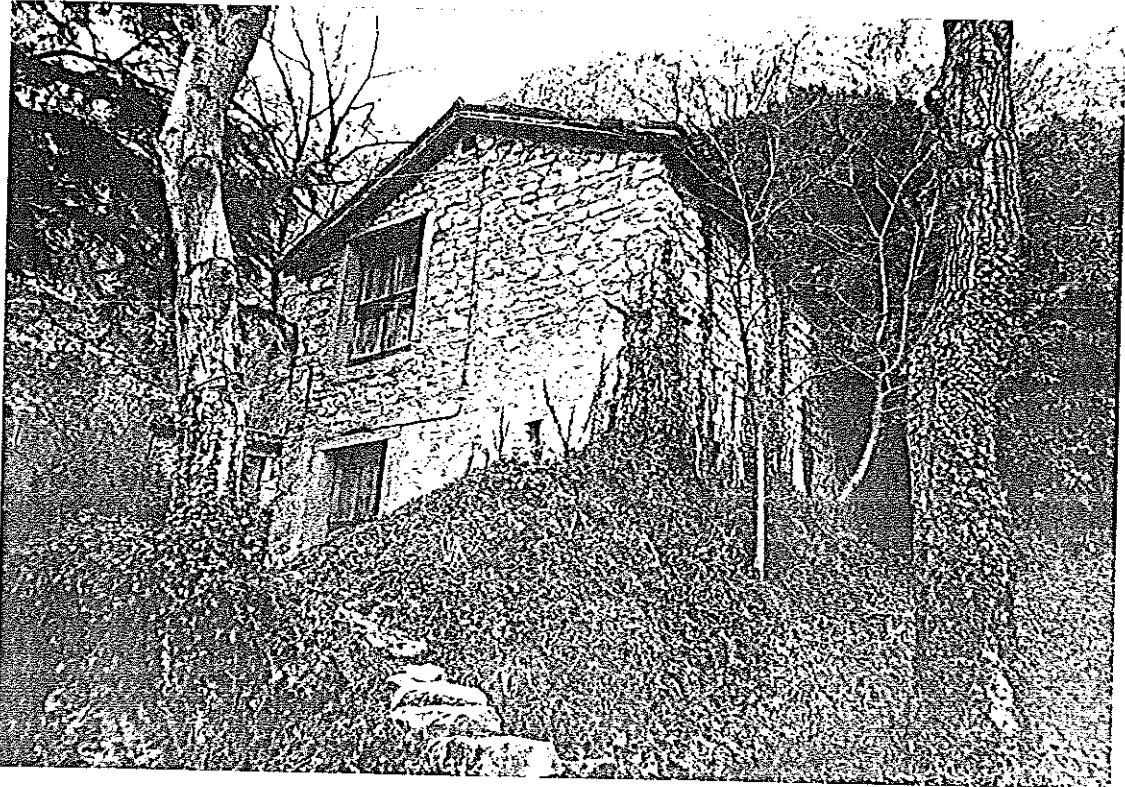
prospetto ovest della stalla

Murature : in pietra più legante a vista
 Solai : in legno
 Copertura : legno e rivestimento in coppi
 Scale : _____

Assetto distributivo : du fabbricato monolocali separati
 Trasformazioni planimetriche : _____
 NOTE : _____

Fabbricato disabitato + fienile

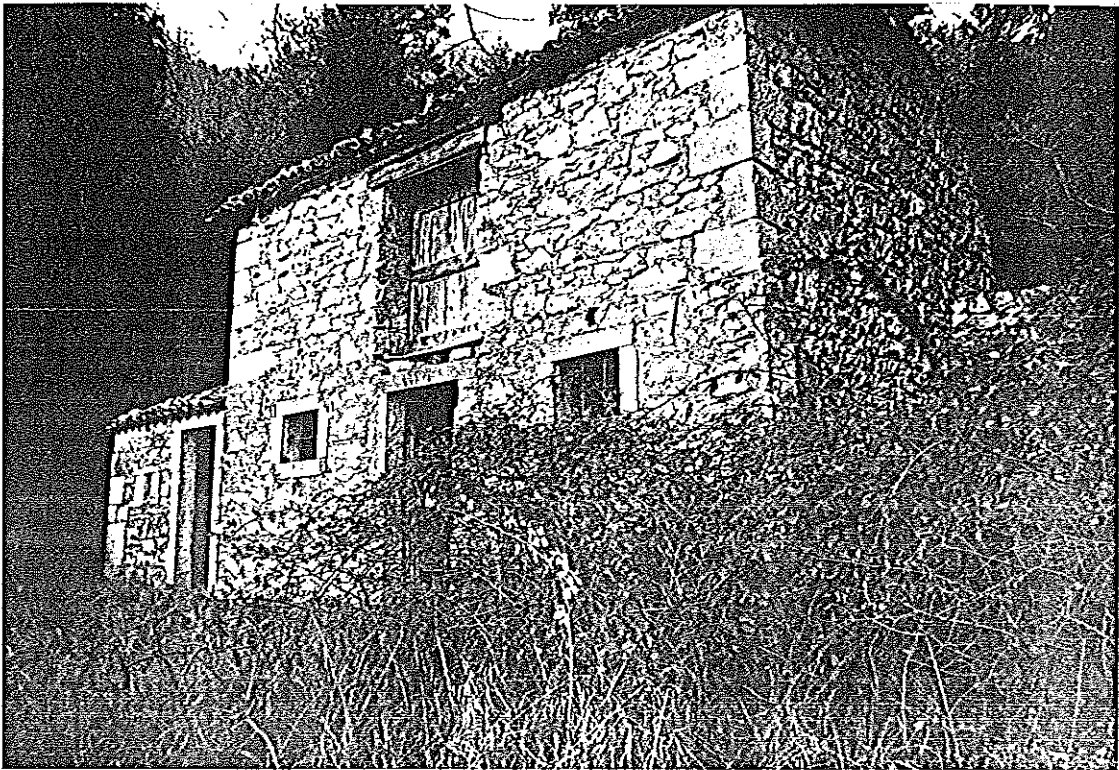
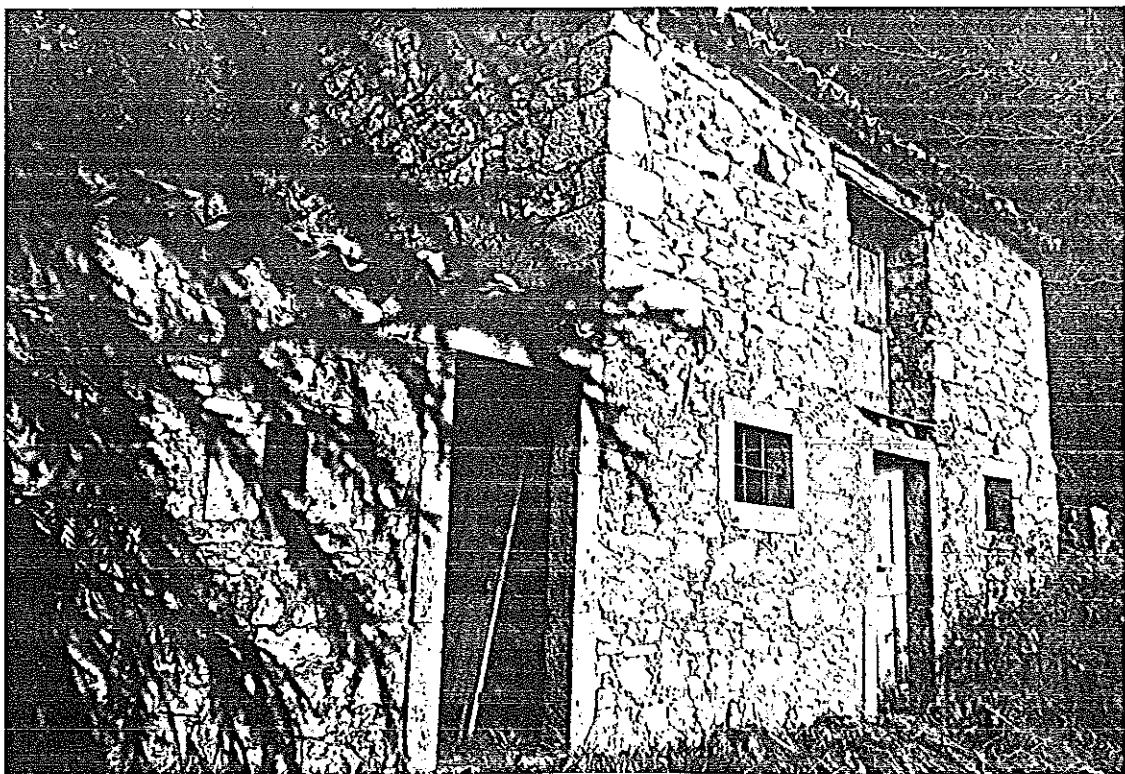
prospetto sud

Murature : in pietra con legante a vista
 Solai : in legno
 Copertura : struttura in legno e rivestimento in coppi
 Scale : -----

Assetto distributivo : due locali indipendenti: stalla e oason
 Trasformazioni planimetriche : _____
 NOTE : _____

Tipi di forature : finestre quadrate incorniciate in pietra
 Serramenti : portone in legno
 Paramenti esterni : esposizione della tessitura muraria a vista
 Trasformazione degli elementi di facciata : _____
 NOTE : _____

cornici delle finestre in pietra

Fabbricato non utilizzato

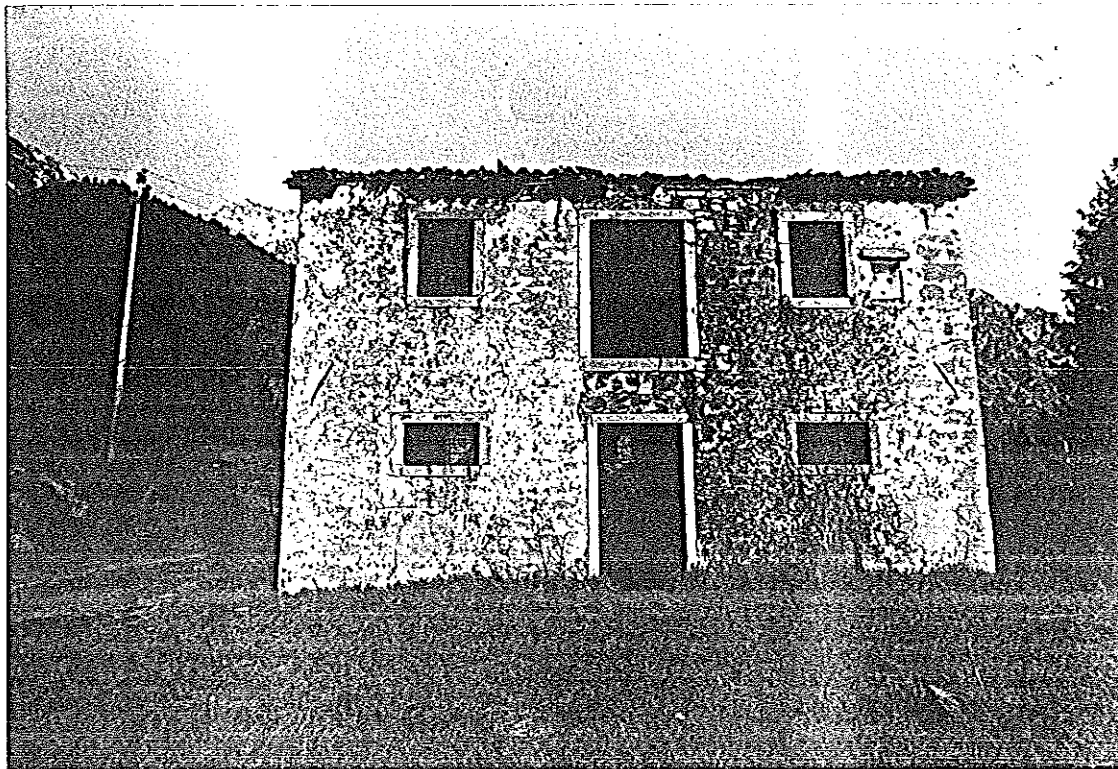
prospetto sud

Murature : in pietra sotto intonaco
 Solai : in legno
 Copertura : struttura in legno e rivestimento in coppi
 Scale : -----

Tipi di forature : portoni centrali in coniciati in pietra e finestre laterali
 Serramenti : -----
 Paramenti esterni : intonaco a grana fine rasato a calce
 Trasformazione degli elementi di facciata : -----
 NOTE : -----

abbandonato

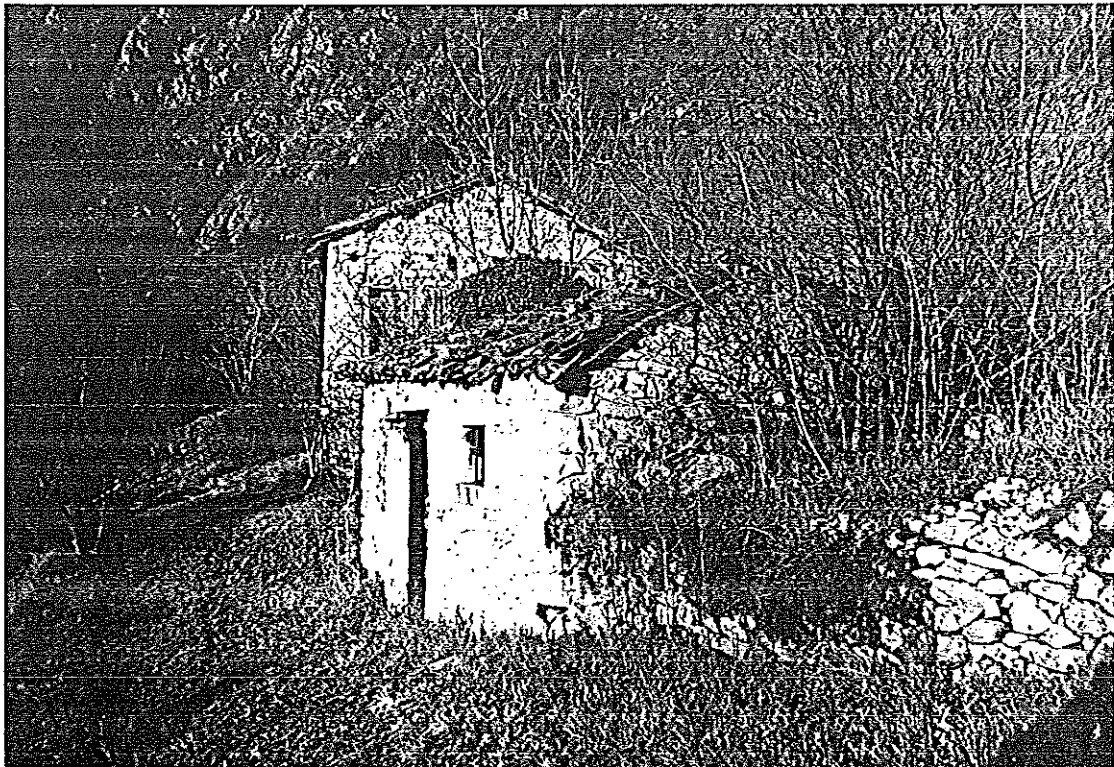
veduta d'insieme

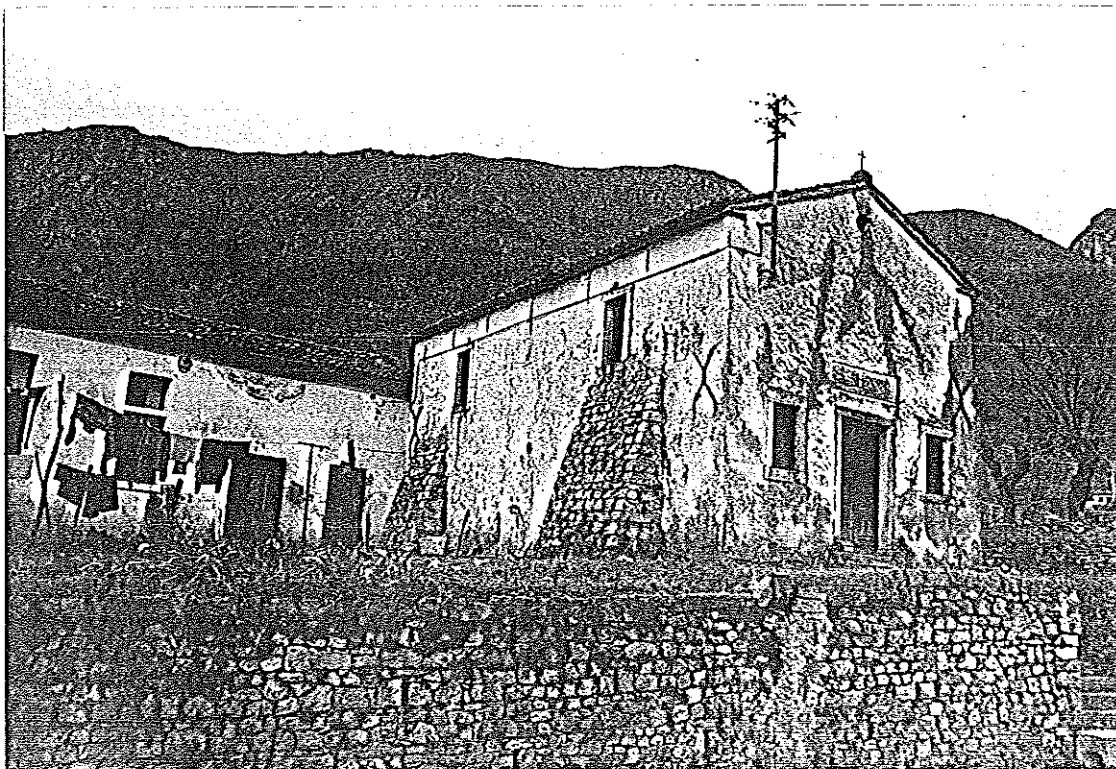
Tipi di forature : finestre simmetriche incorniciate in pietra.
 Serramenti : portone in legno
 Paramenti esterni : intonaco a grana fine rasato a calce
 Trasformazione degli elementi di facciata : probabile sopraelevazione
 NOTE : _____

Finestre incorniciate in pietra

fianco e facciata

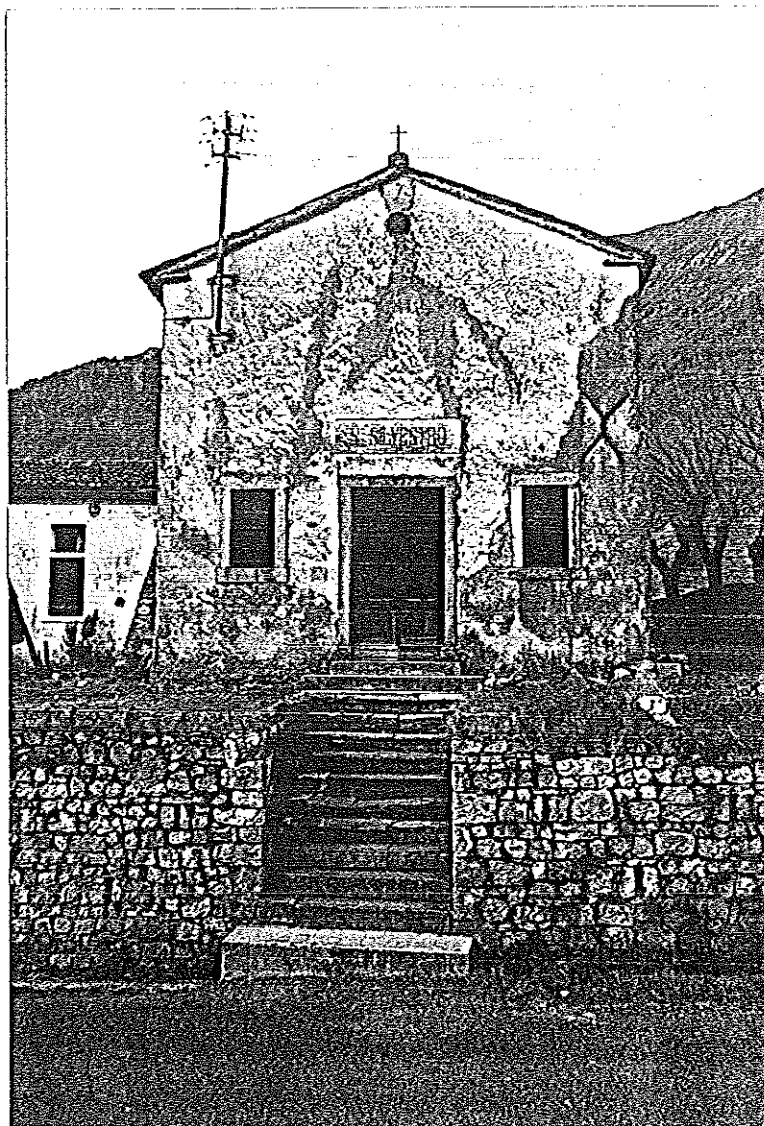
facciata principale sud

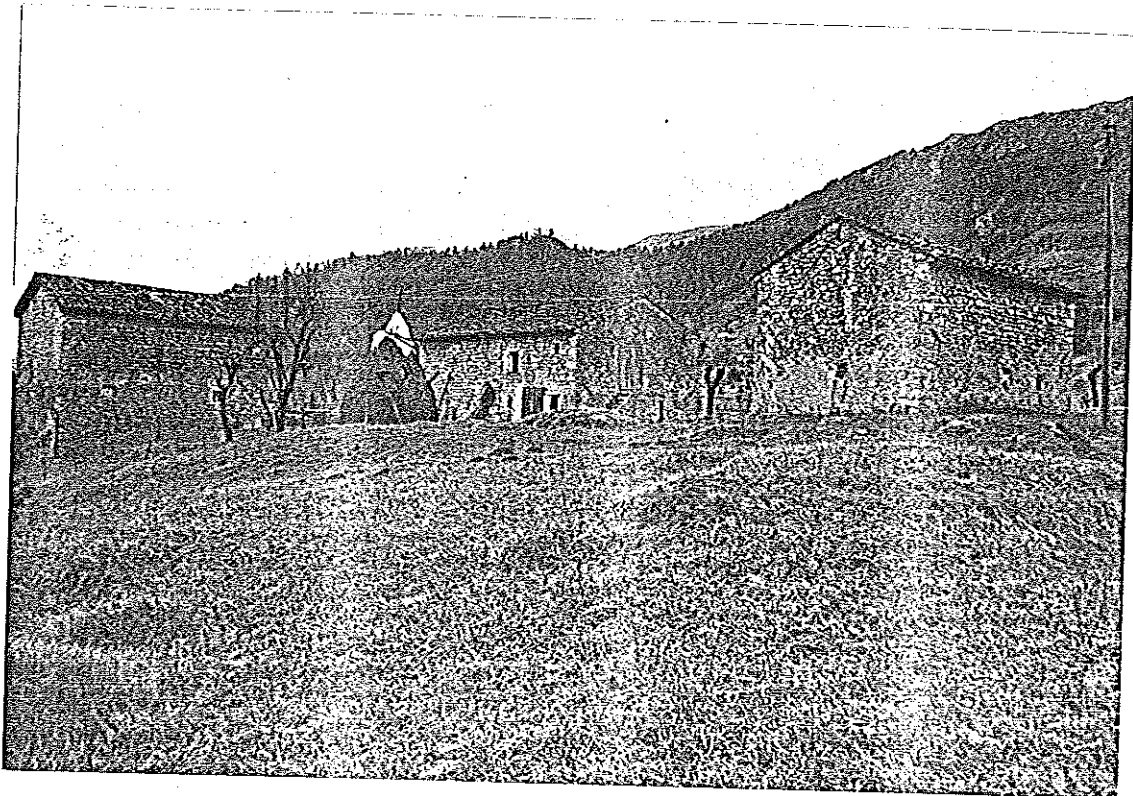
Murature : in pietra con legante a vista

Tipi di forature : finestre quadrate incorniciate in pietra

Cornicione in pietra (f.2)

veduta d'insieme

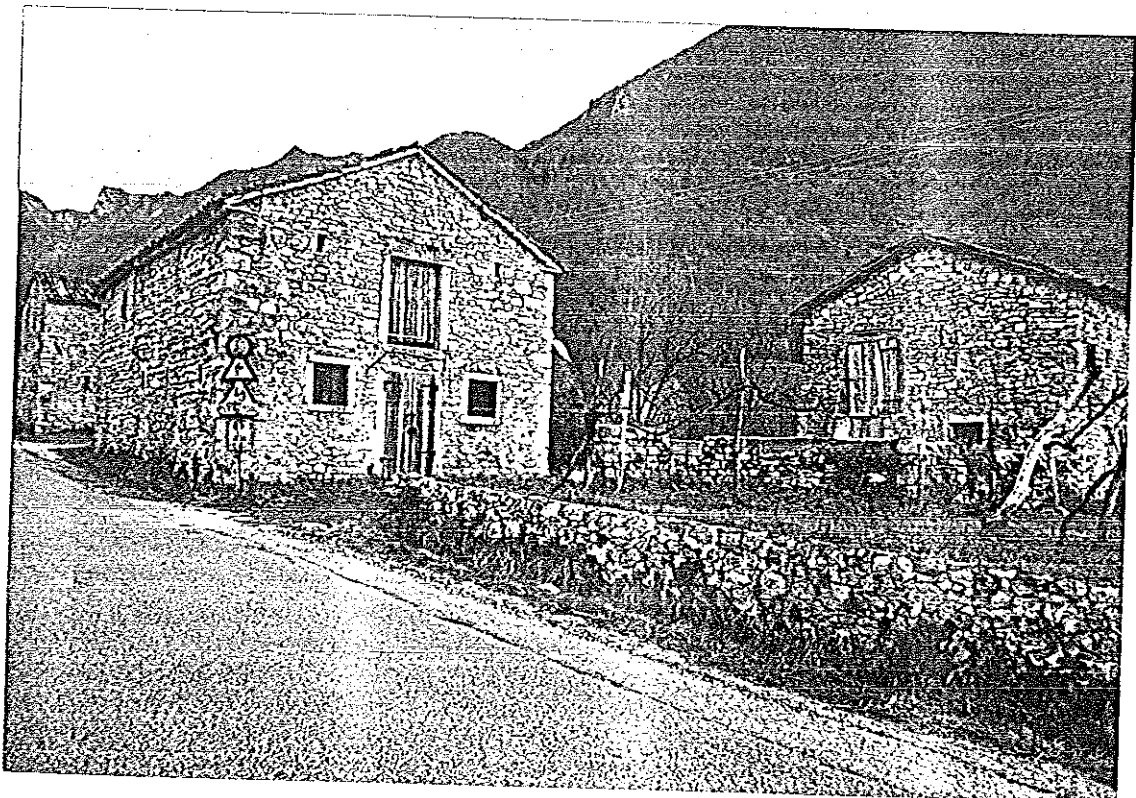
fabbricati n° 2 e 3

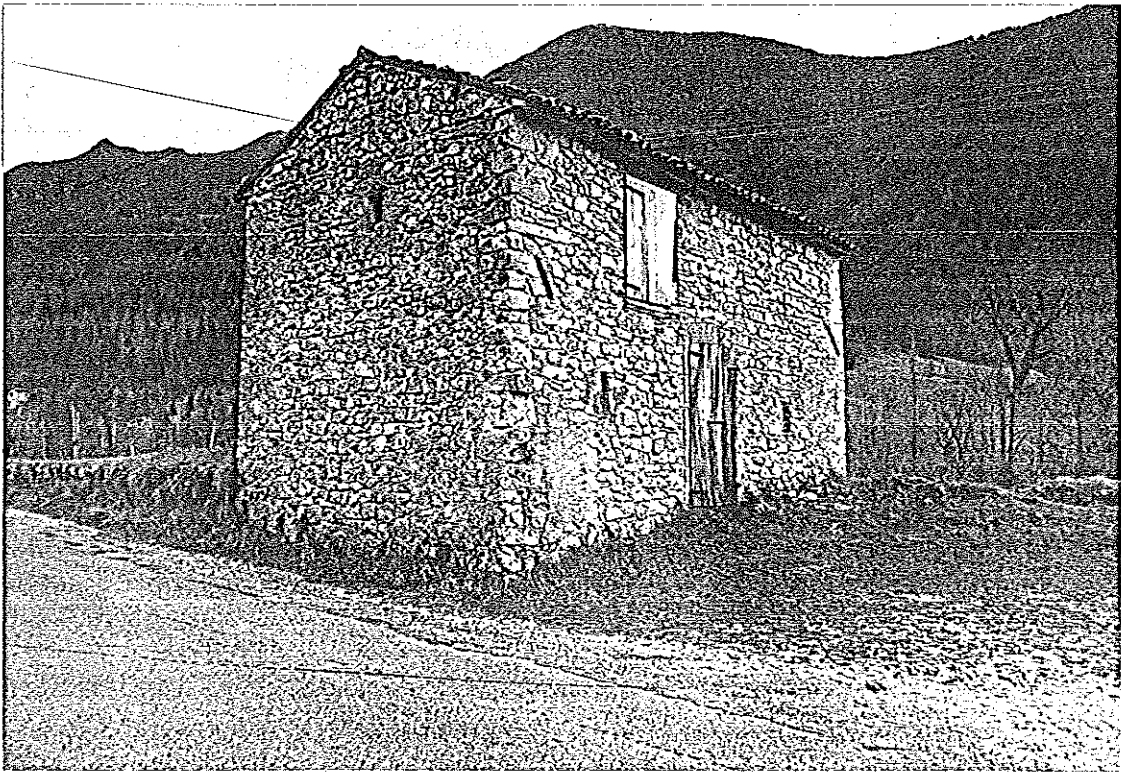
fabbricato n° 1

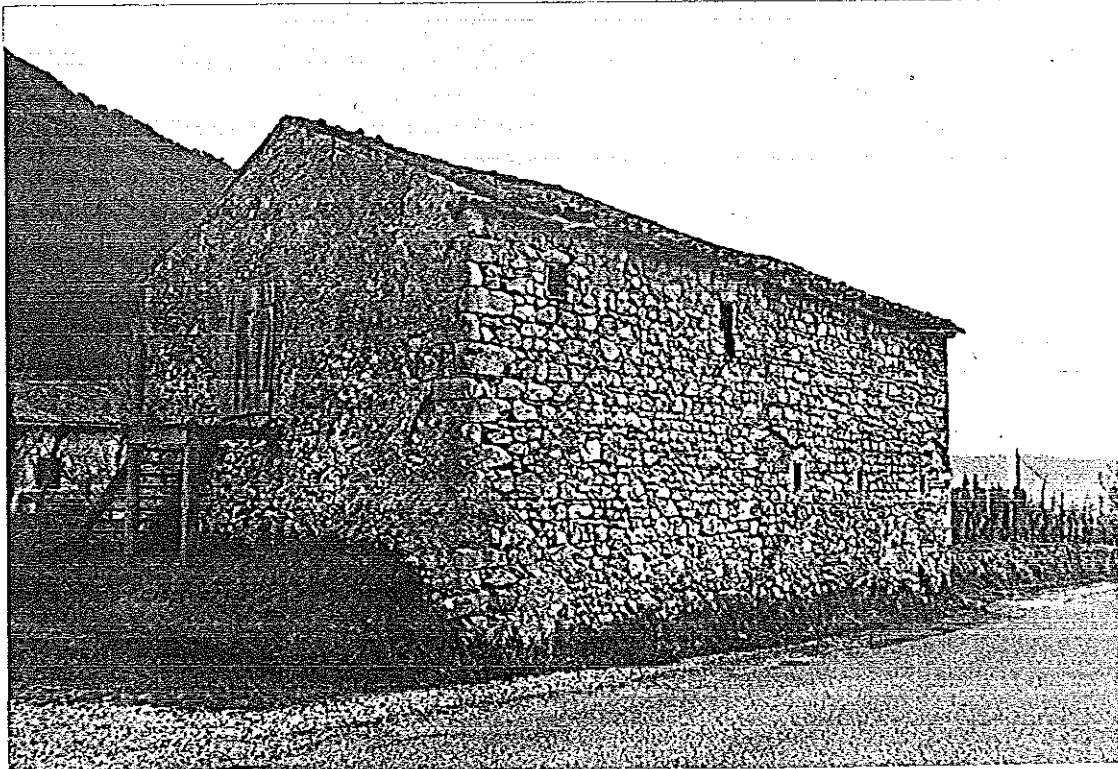
fabbricato n° 2

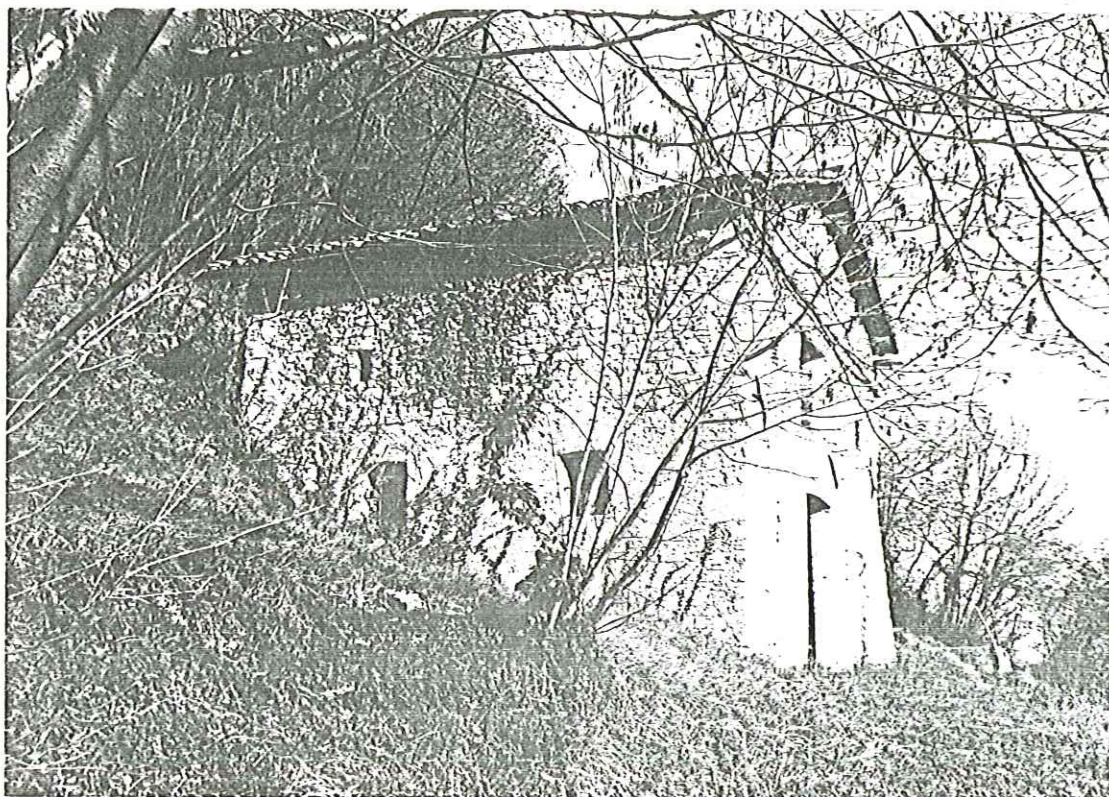
prospetto ovest

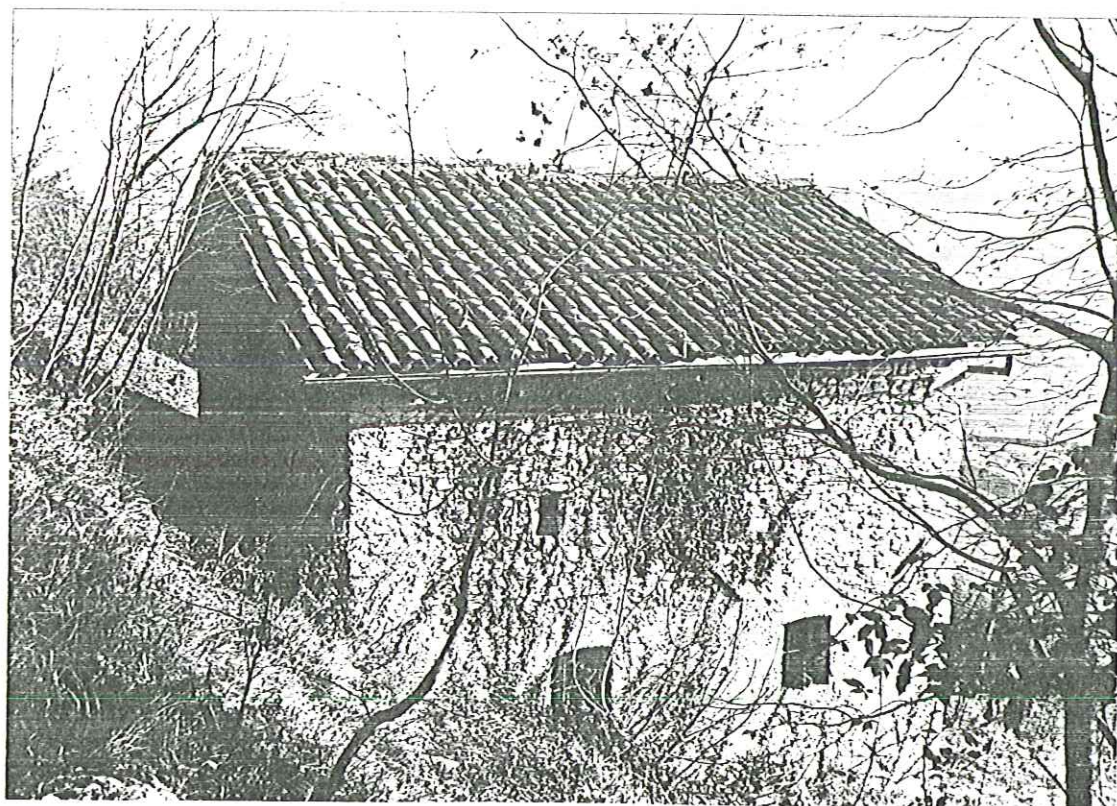
prospetto est

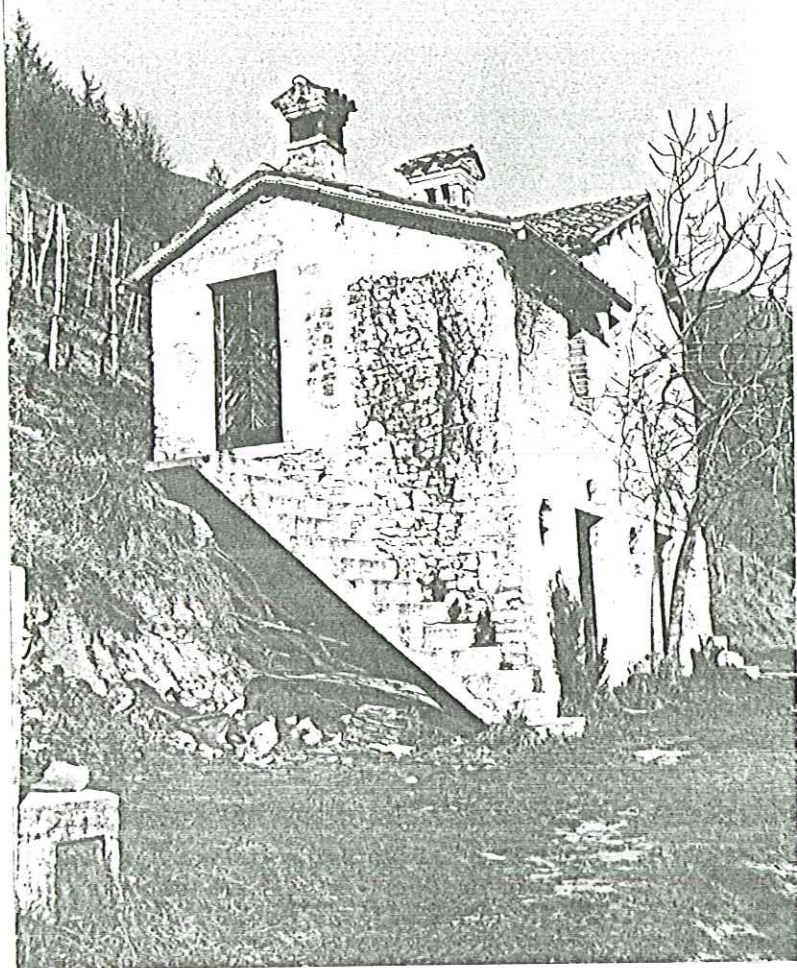
prospetto ovest e sud

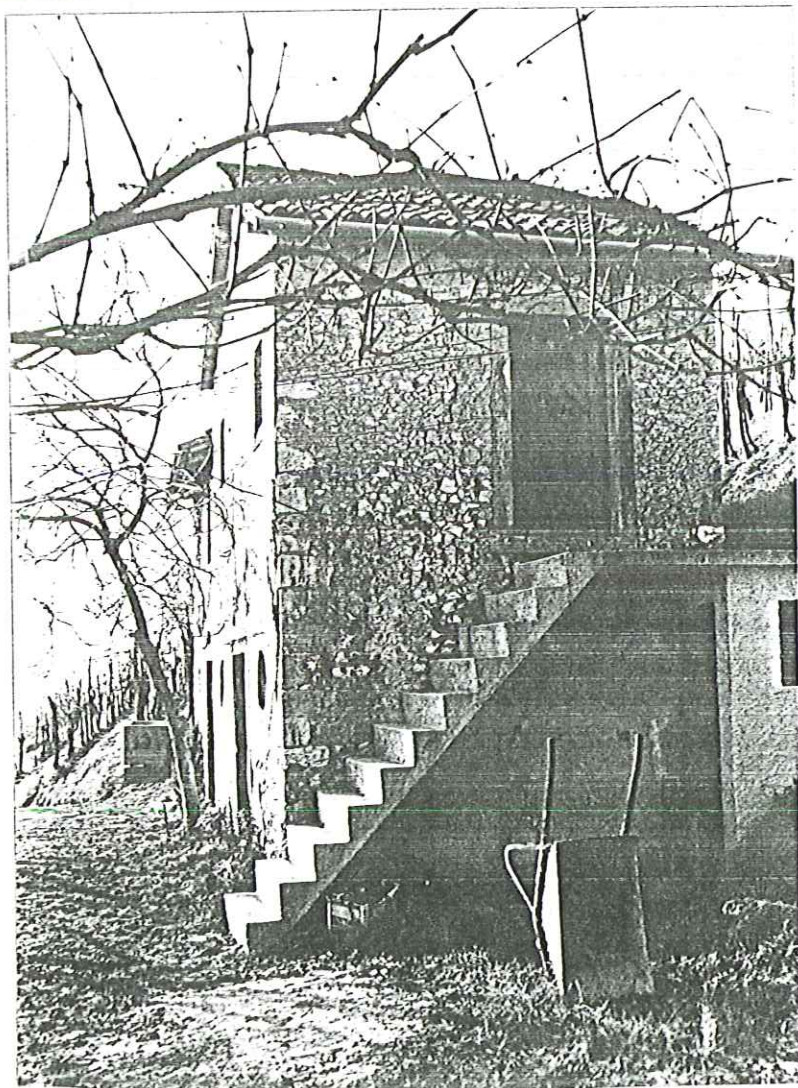
prospetto est

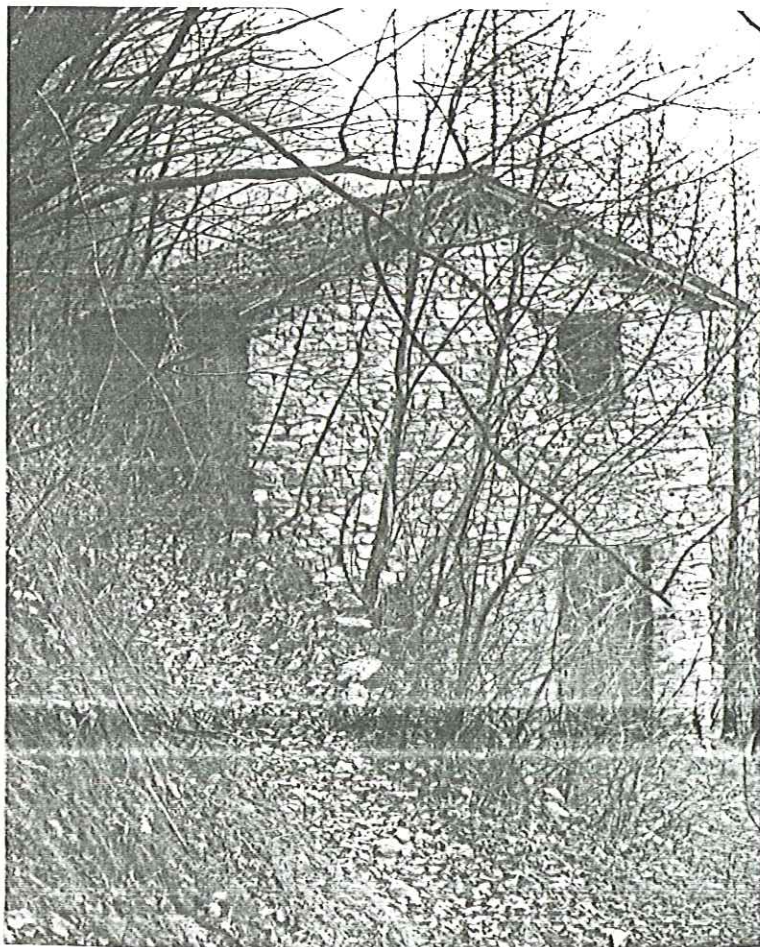
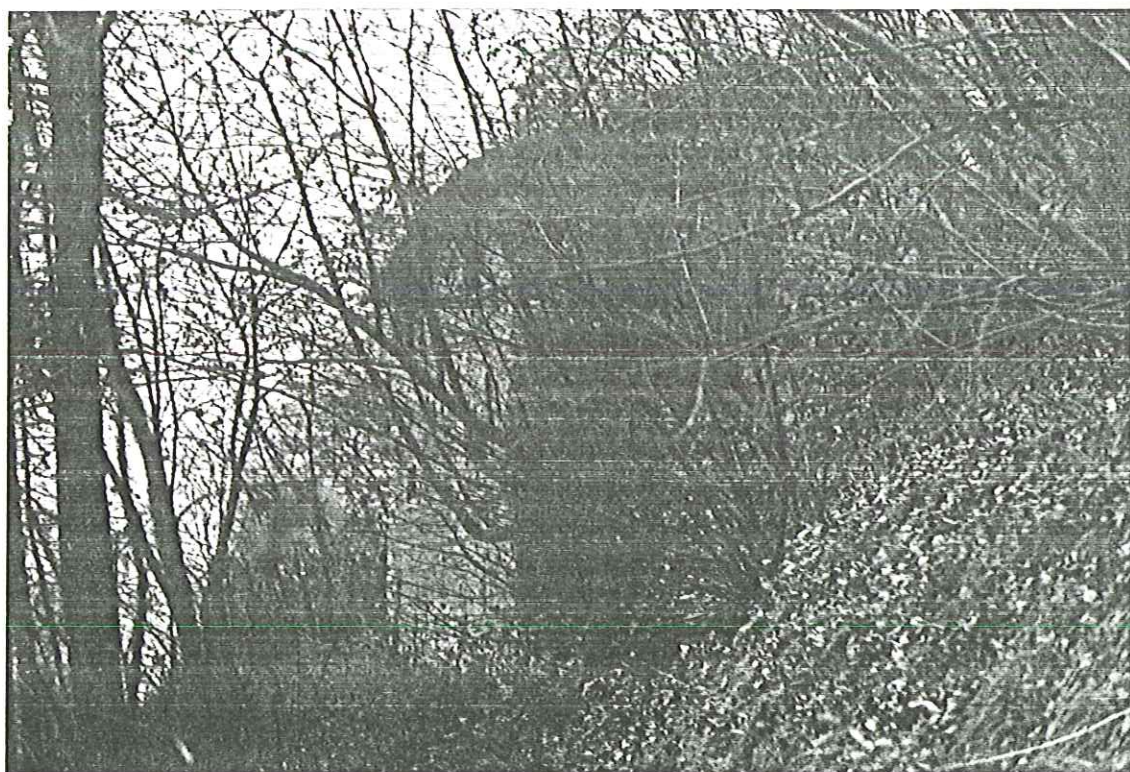
prospetto sud e est

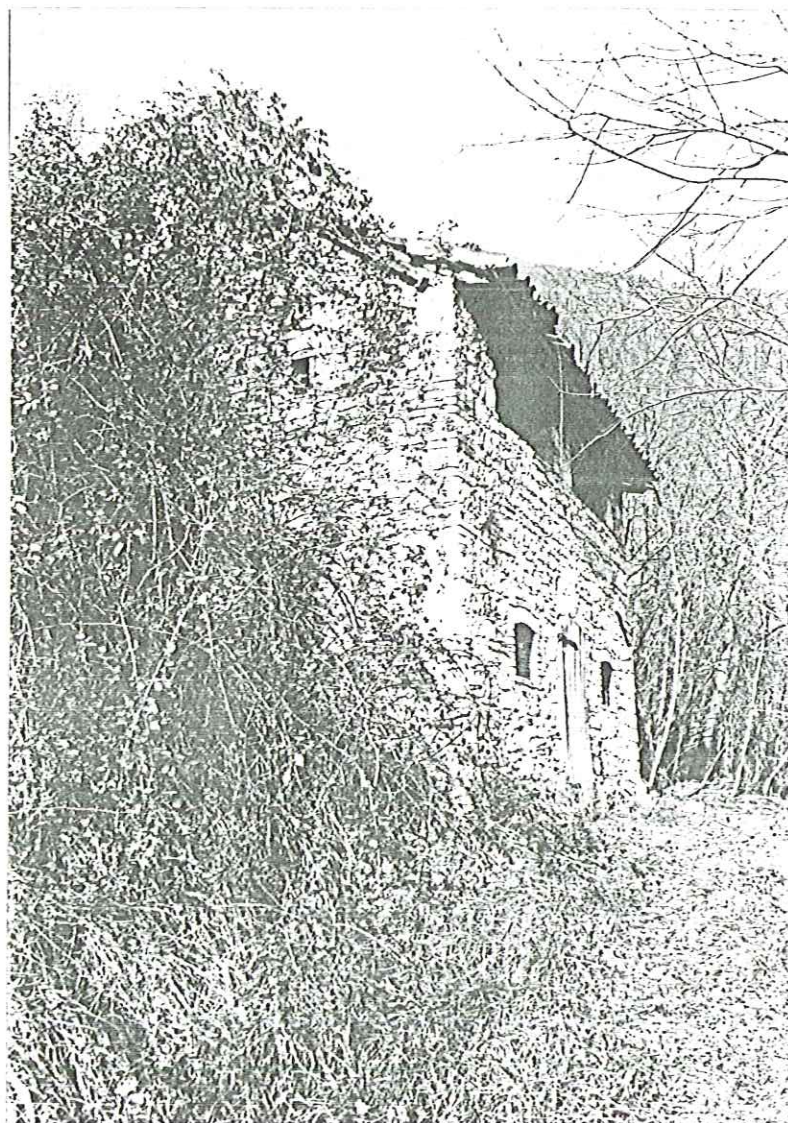
prospetto sud

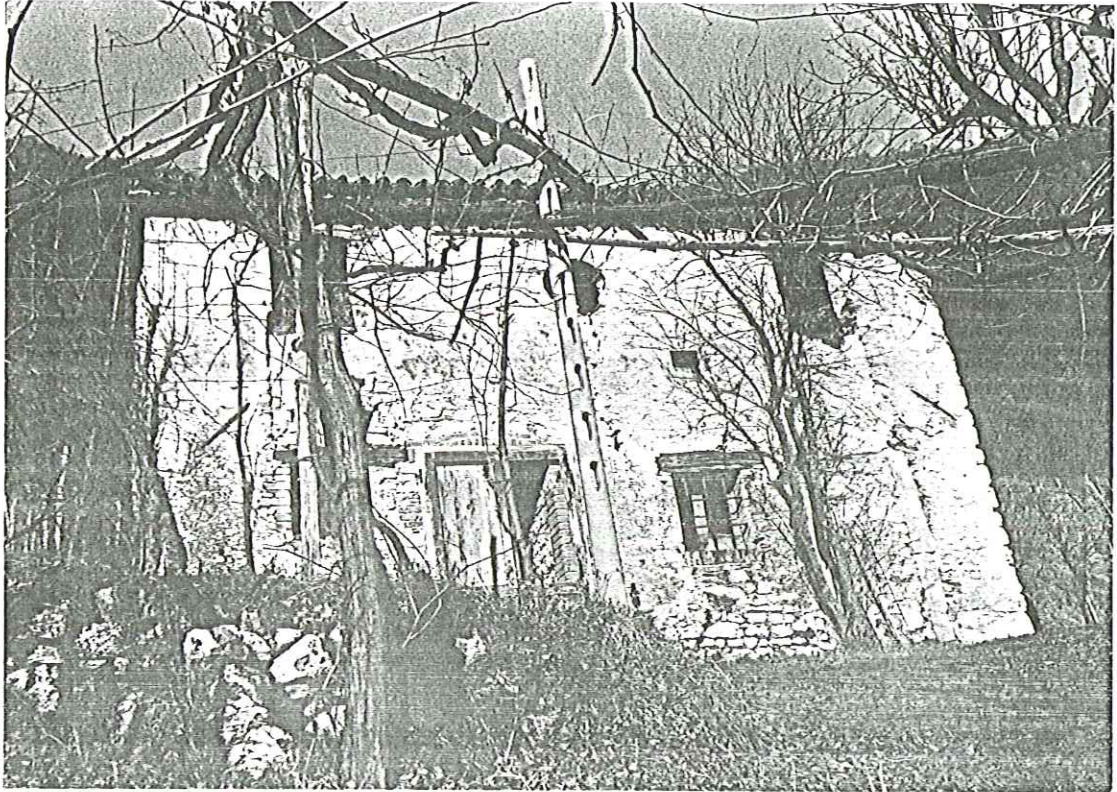
prospetto sud

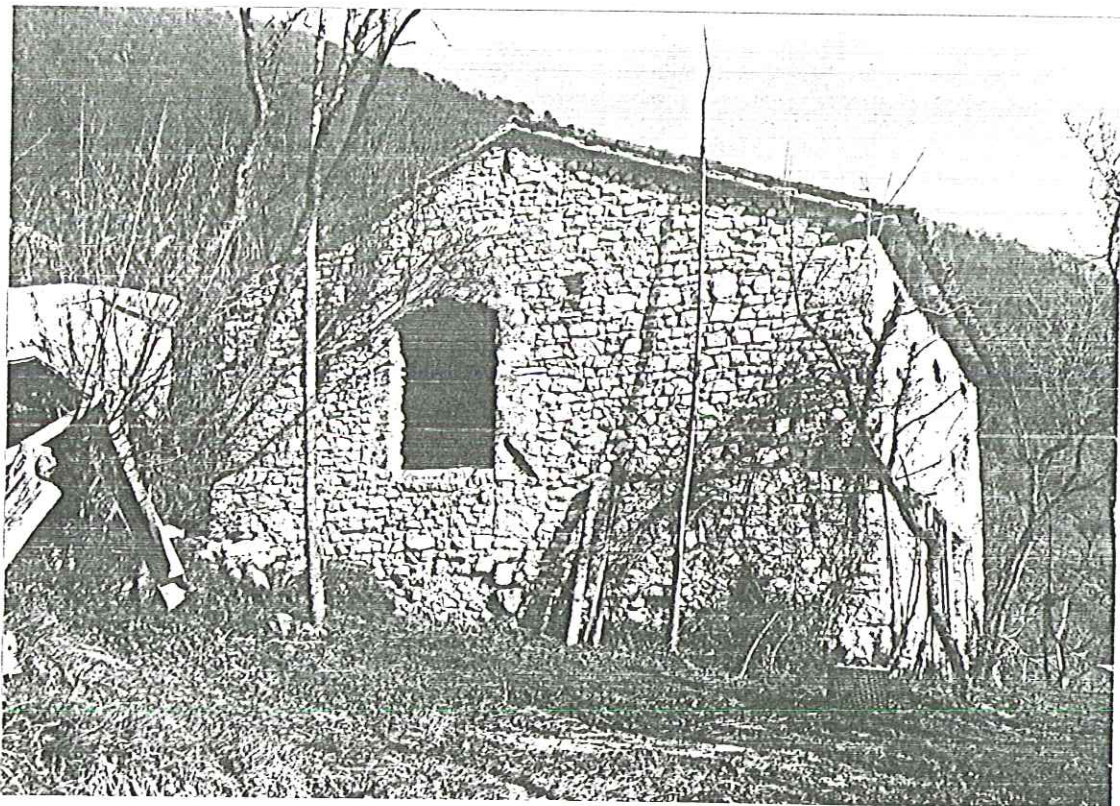
prospetto ovest

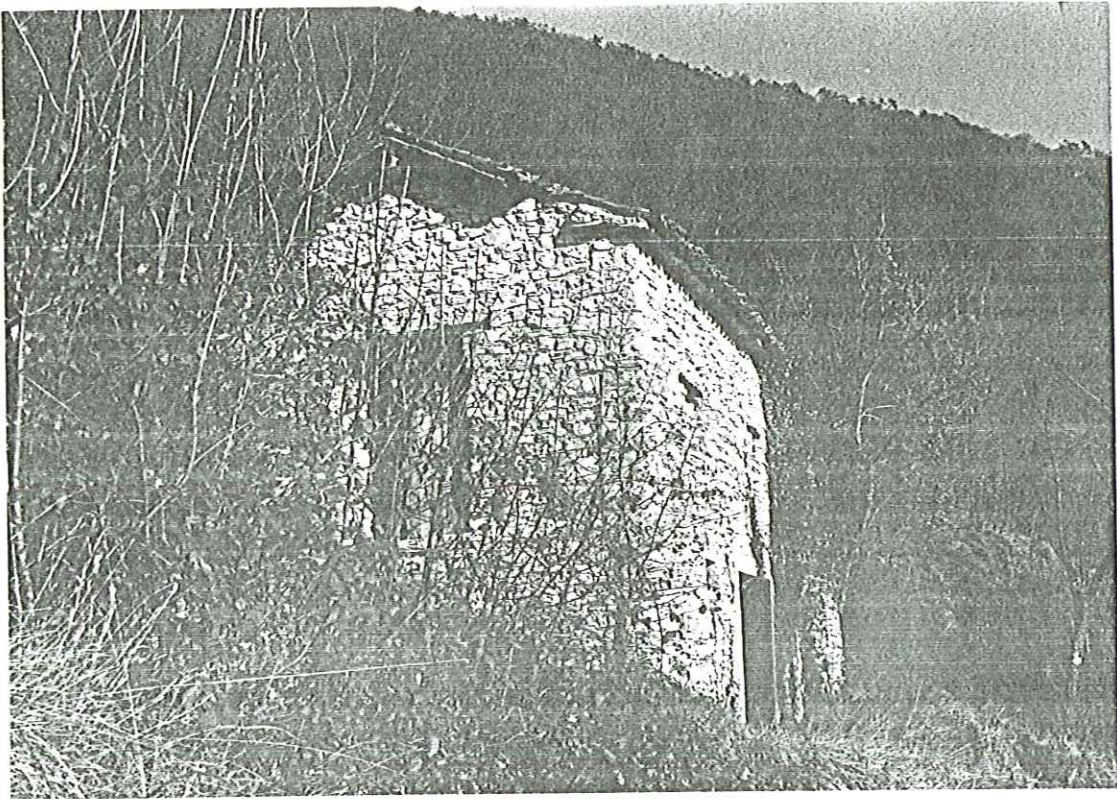
prospetto ovest e sud

Murature : in pietra con legante a vista
 Solai : in legno
 Copertura : struttura in legno e rivestimento in coppi
 Scale : -----

Assetto distributivo : due locali indipendenti di diversa dimensione
 Trasformazioni planimetriche : -----
 NOTE : -----

Tipi di forature : feritoie al P1. Finestre e portoni al PPT.
 Serramenti : portoni in legno
 Paramenti esterni : esposizione dei materiali avista
 Trasformazione degli elementi di facciata : -----
 NOTE : -----
