P.R.G. 1991
STUDIO PER LA INDIVIDUAZIONE DEI FABBRICATI AVENTI PARTICOLARI
CARATTERISTICHE DI BENI CULTURALI TIPICI DELLA ZONA RURALE
(Cison di Valmarino)

Piano degli Interventi redatto ai sensi della L.r. n.11 del 23 aprile 2004

STUDIO PER LA INDIVIDUAZIONE DEI
FABBRICATI AVENTI PARTICOLARI
CARATTERISTICHE DI BENI CULTURALI
TIPICI DELLA ZONA RURALE

PARTE SECONDA
schede fabbricati
vol.

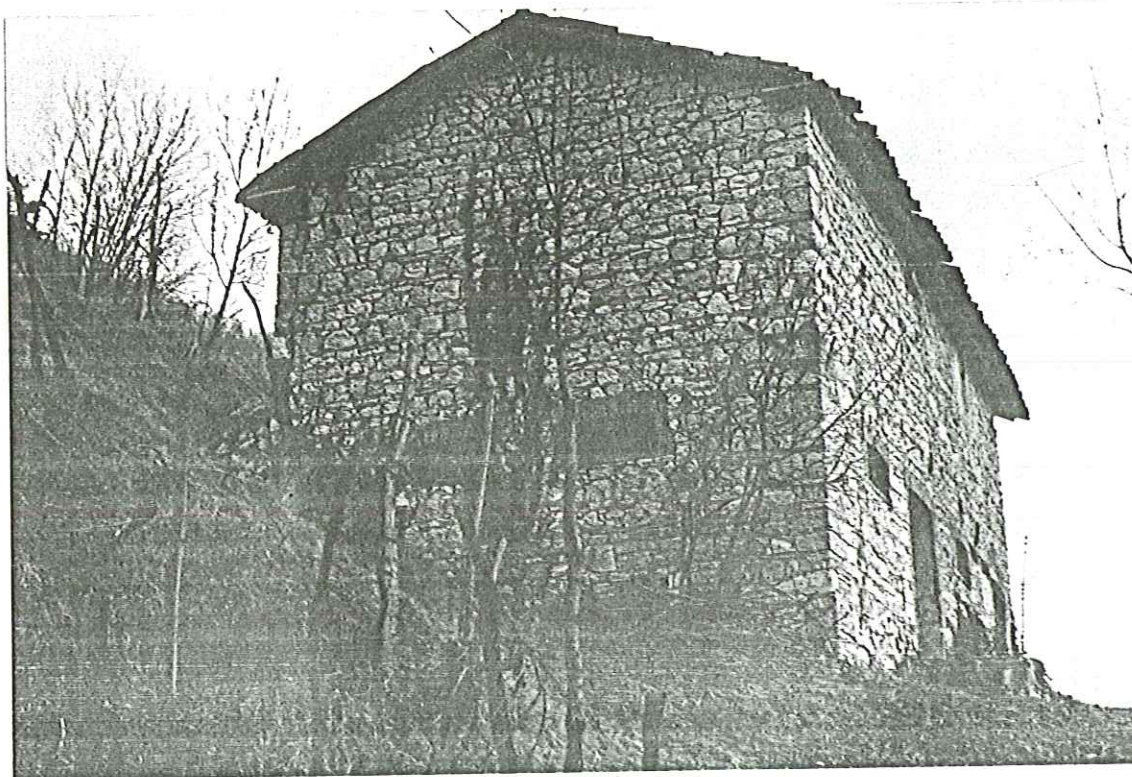
prospetto sud e ovest

Murature : in pietra con legante a vista
 Solai : travi in legno
 Copertura : struttura in legno e rivestimento in coppi
 Scale : -----

Assetto distributivo : due locali con ingresso indipendente
 Trasformazioni planimetriche : -----

Tipi di forature : feritoie al PT. e loggia al P1
 Serramenti : -----
 Paramenti esterni : esposizione dei materiali a vista
 Trasformazione degli elementi di facciata : -----

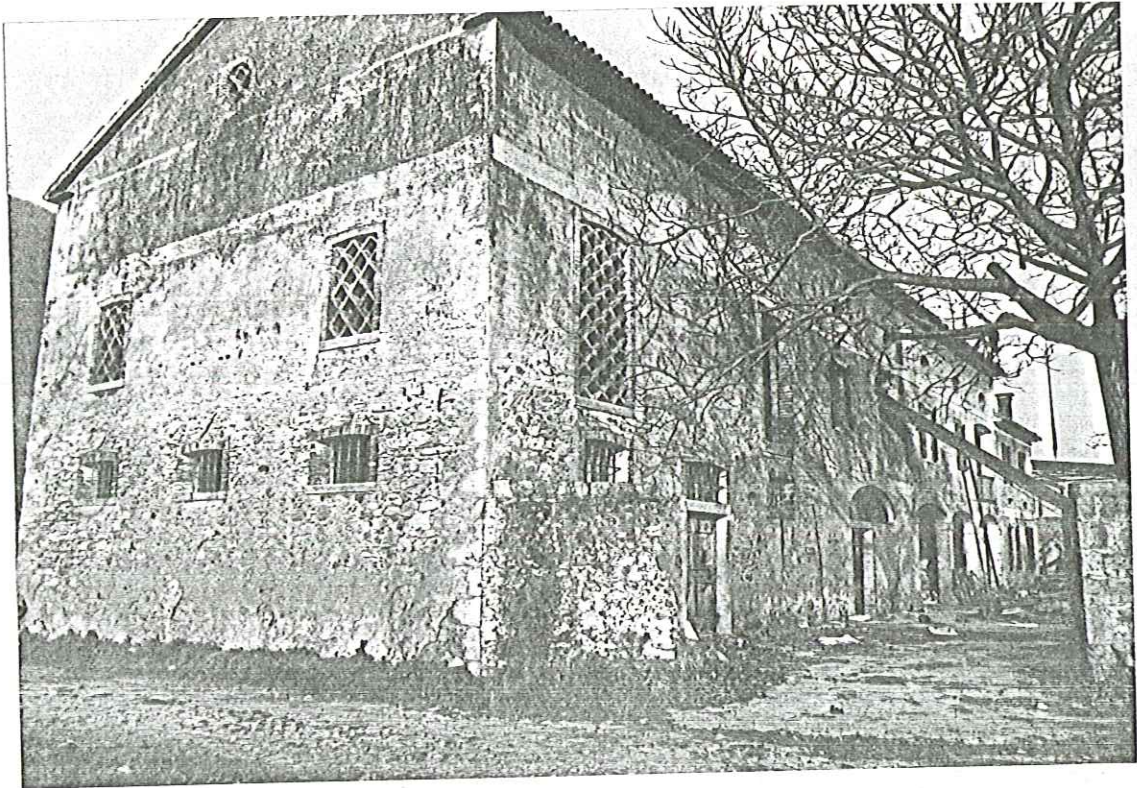
prospetto sud

Murature : in pietra sotto intonaco
 Solai : in legno
 Copertura : struttura in legno e rivestimento in coppi.
 Scale : -----

Tipi di forature : finestre di varia forma e dimensione- presenza di porticato
 Serramenti : in legno
 Paramenti esterni : intonaco rasato e dipinto
 Trasformazione degli elementi di facciata : trasformazione di archi
 NOTE : -----

| | buono | mediocre | ^X fatiscente | crollato o demolito |

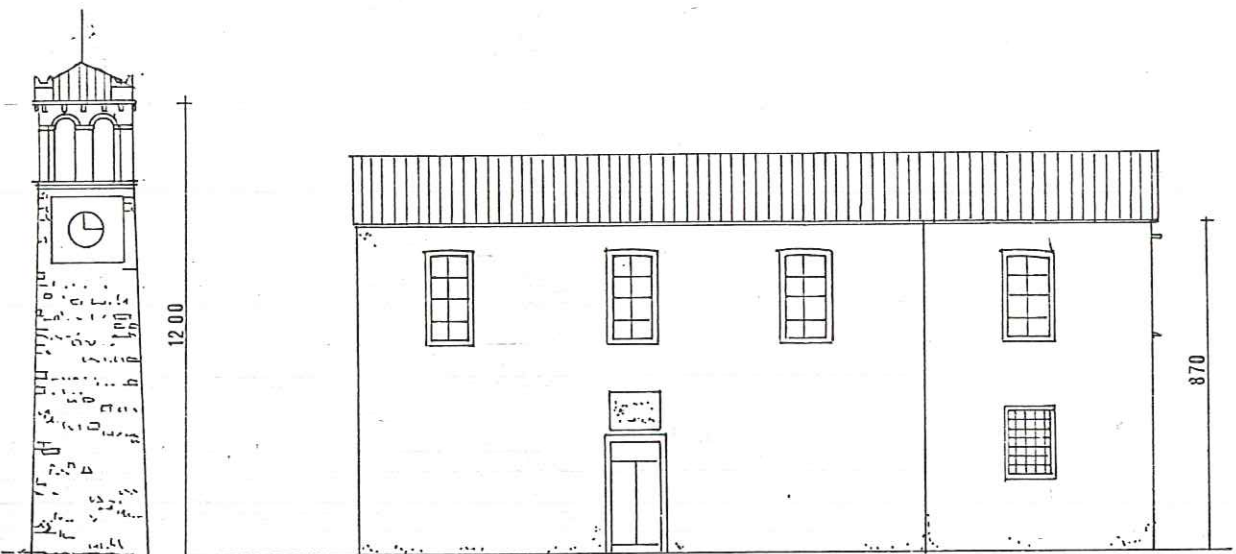
prospetto sud

Murature : pietra e mattoni sotto intonaco
 Solai : -----
 Copertura : struttura in legno e rivestimento in coppi
 Scale : -----

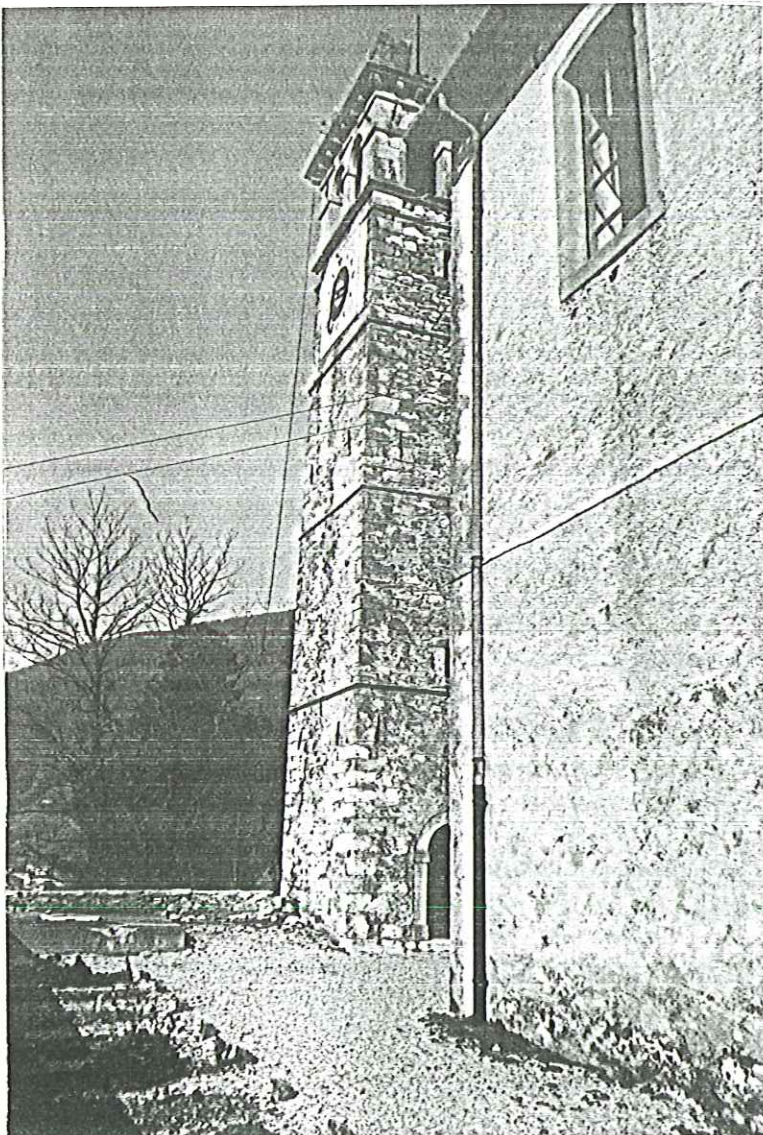
scorcio del campanile

Assetto distributivo : locale per il culto più locali annessi.
campanile staccato
 Trasformazioni planimetriche : -----
 NOTE : -----

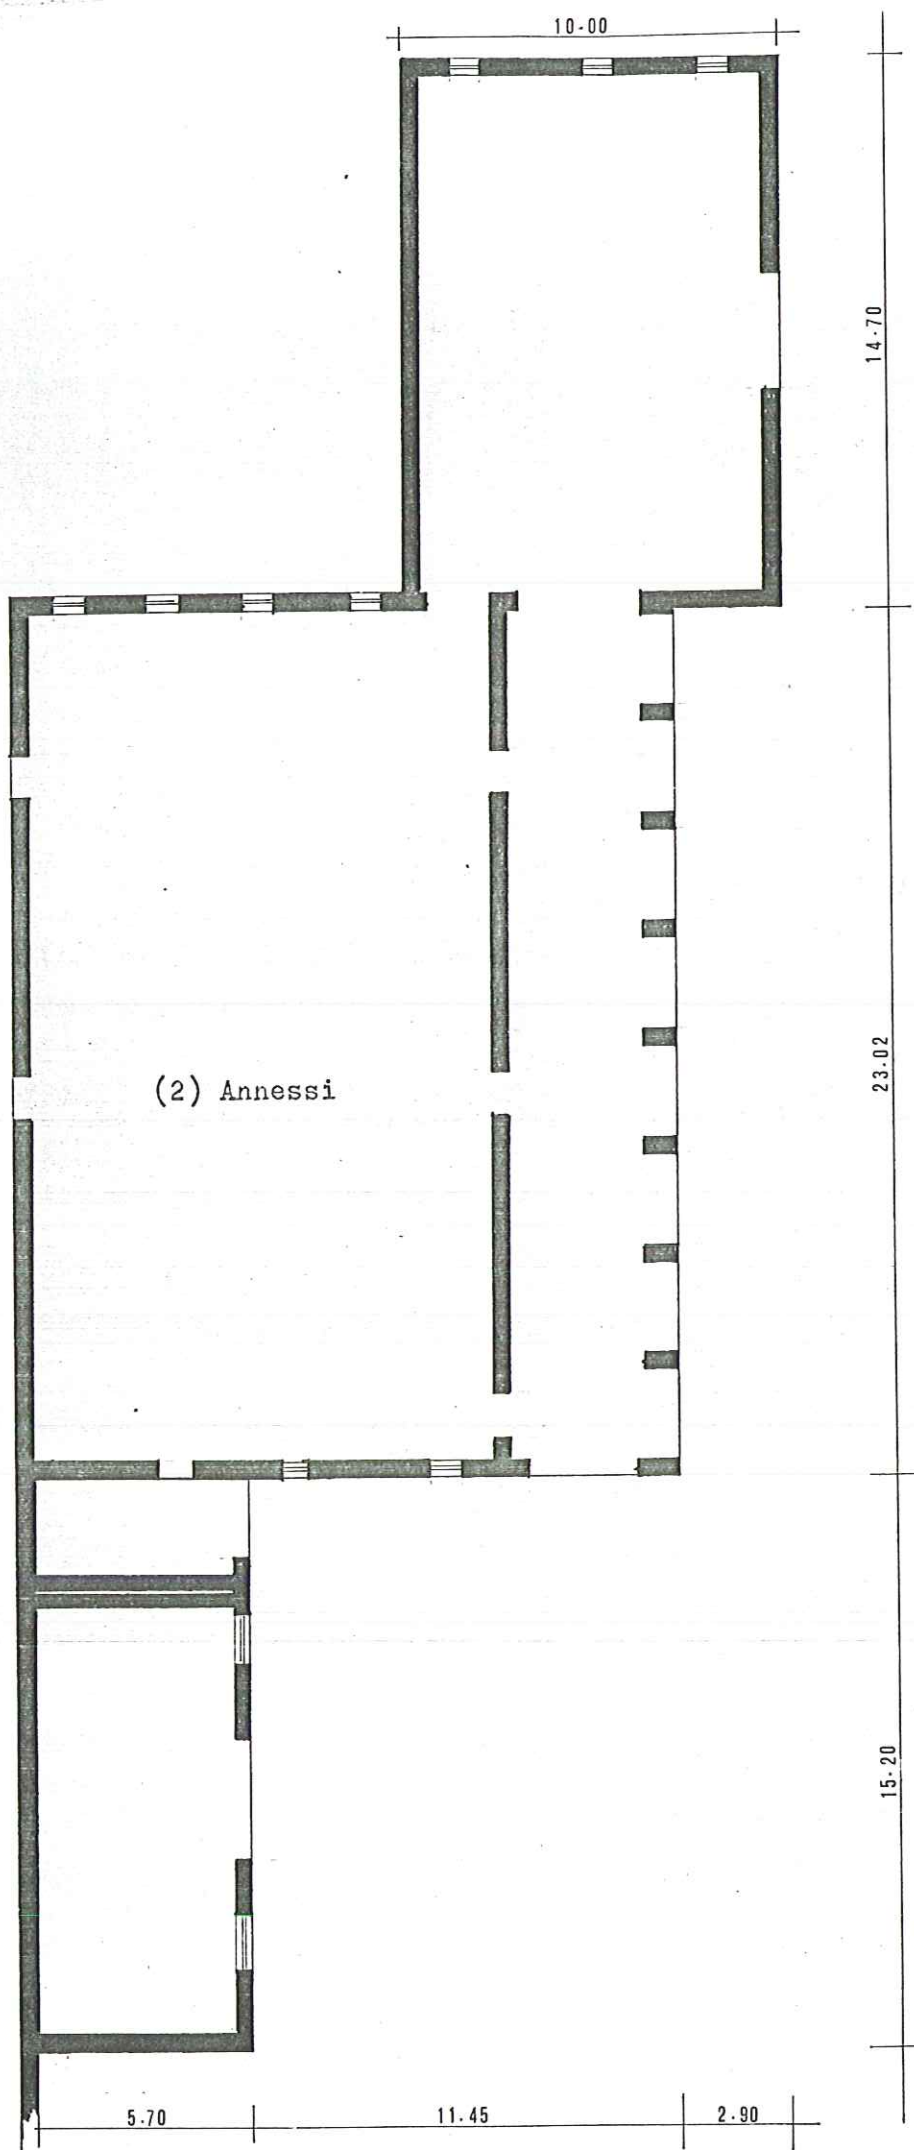
(2) Annessi

Tipi di forature : dodici assi di forature di forma rettangolare
Serramenti : finestre con telaio in legno e scuri in legno
Paramenti esterni : intonaco rasato e dipinto
Trasformazione degli elementi di facciata : -----
NOTE : presenza di portico - porticato nell'annesso rustico
